## ACCIDENT DE L'UBER CAR : LE TRANSPORTEUR « N'A PAS FAIT DE LA SÉCURITÉ UNE PRIORITÉ ABSOLUE »

Selon l'enquête du régulateur américain des transports, c'est un enchaînement d'événements dus à une « *culture de la sécurité inadéquate* » qui a contribué à l'accident de la voiture autonome d'Uber qui a coûté la vie à une piétonne en mars 2018.

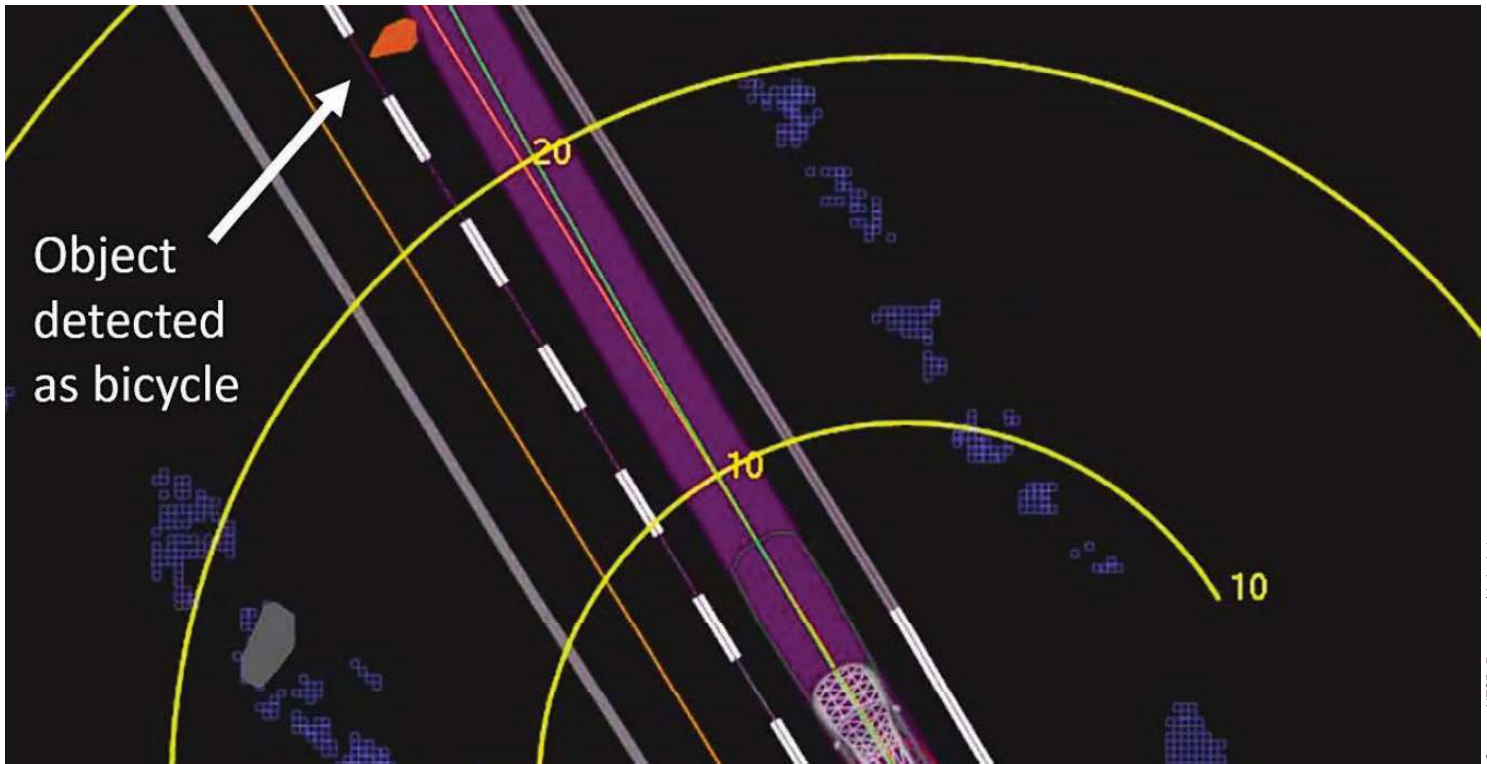
Lorsque le système a déterminé qu'une collision était imminente, environ une seconde et deux centièmes avant l'impact, « la situation dépassait les spécifications de réaction du système de freinage de l'ADS » rapporte le NTSB.

En réalité, pour ne pas interférer avec le pilotage automatique d'Uber, les systèmes anticollision équipant en série les Volvo XC90 étaient désactivés lorsque le véhicule fonctionnait en mode autonome.

Les enquêteurs ont fait procéder à de nombreux tests reproduisant les circonstances de la collision et ont conclu que l'activation de ces systèmes aurait permis de sauver la piétonne.

Détection de la collision imminente 1,3 seconde avant l'impact.
